# **Artenschutzrechtliches Kurzgutachten**

**Projekt:** **Abbruch der Grundschule Erndtebrück**  
**Hachenbergstraße 19**  
**57339 Erndtebrück**

**Datum:** 10.09.2026

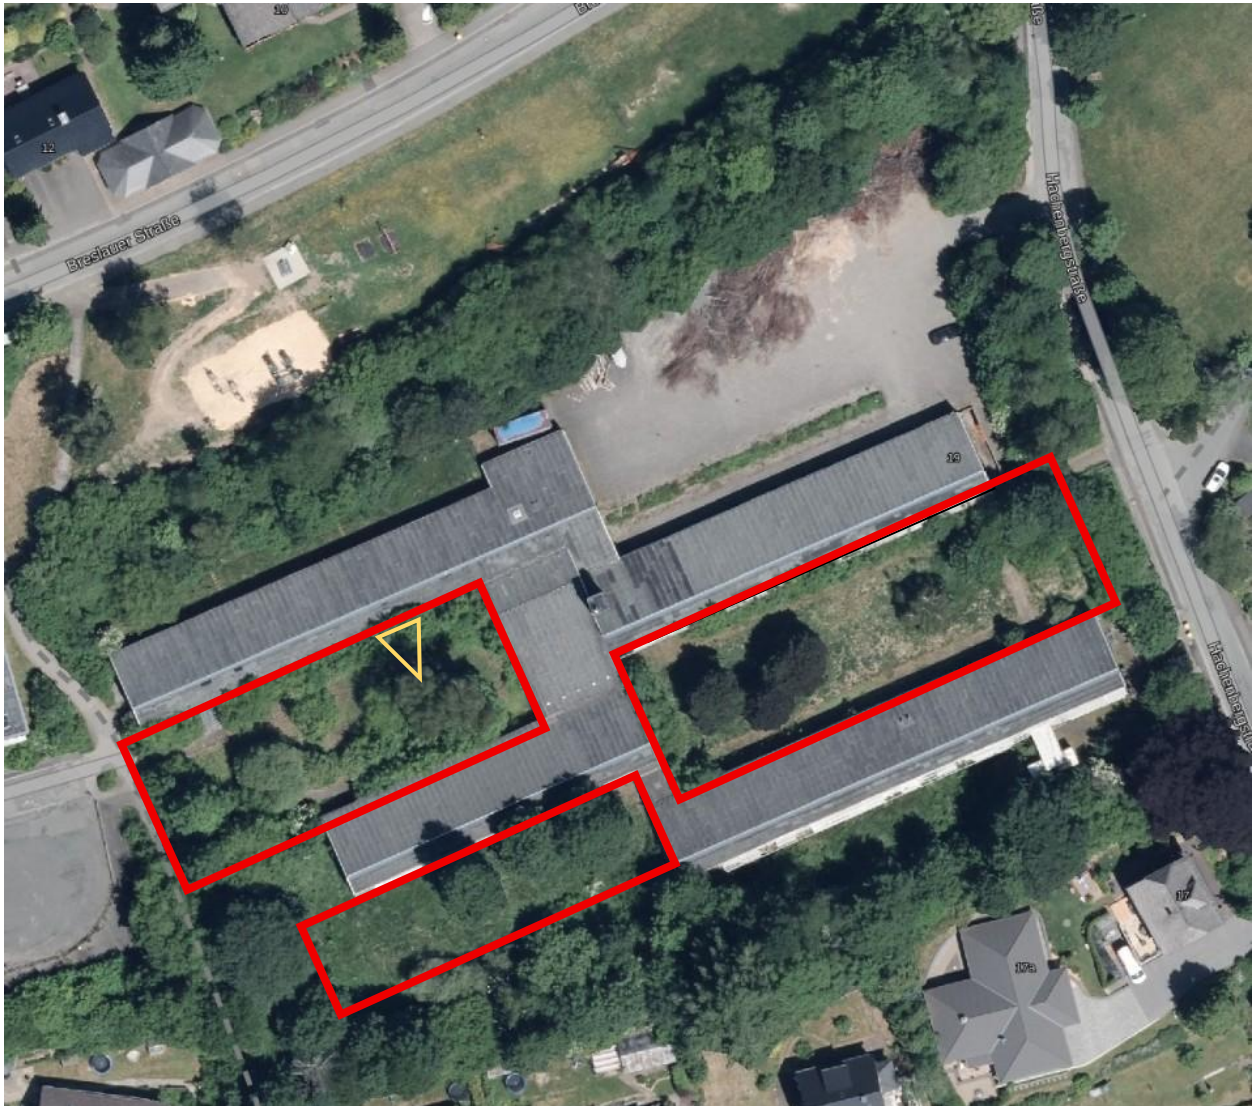
**Abbildung 2: Luftbild des Grundstücks Hachenbergstraße 19 mit dem Schulgebäude und den von der Fällung betroffenen Areale in rot. Die Lage des im Jahr 2026 besetzten Fuchsbaus ist mit einem gelben Dreieck gekennzeichnet (Kartengrundlage mit Luftbild: GEOportal.NRW<sup>1</sup>).**

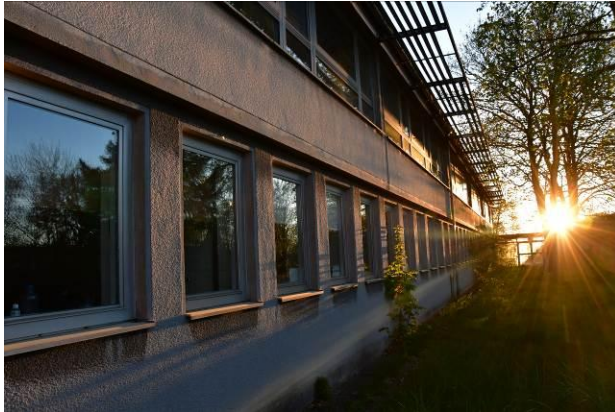
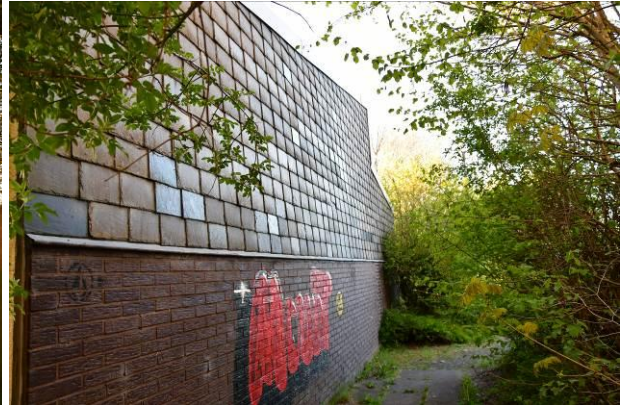
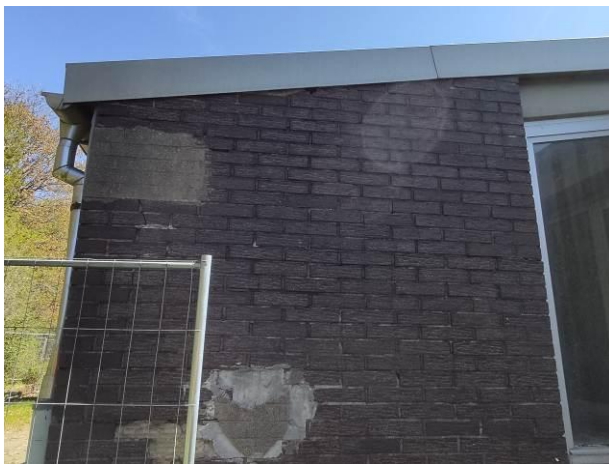
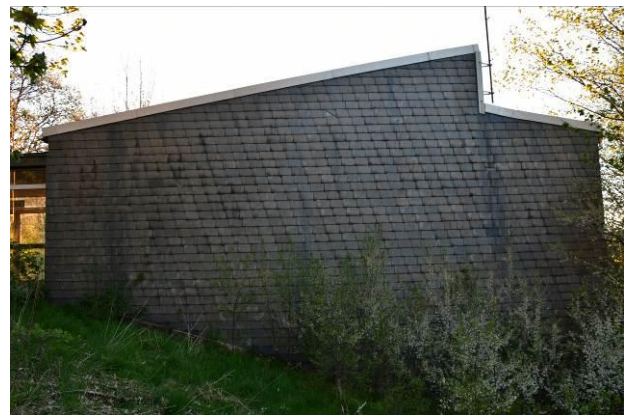
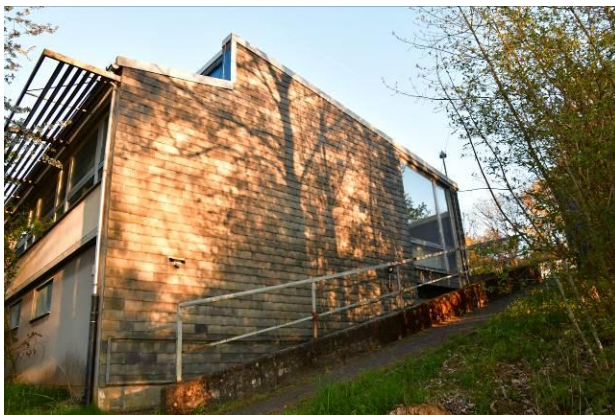
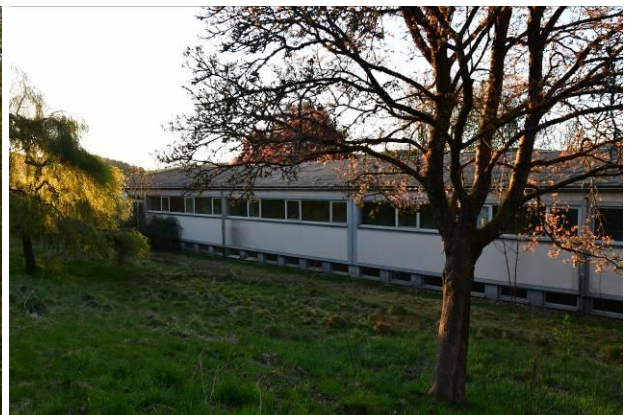
**Abbildung 3: Außenansichten des ehemaligen Schulgebäudes.**

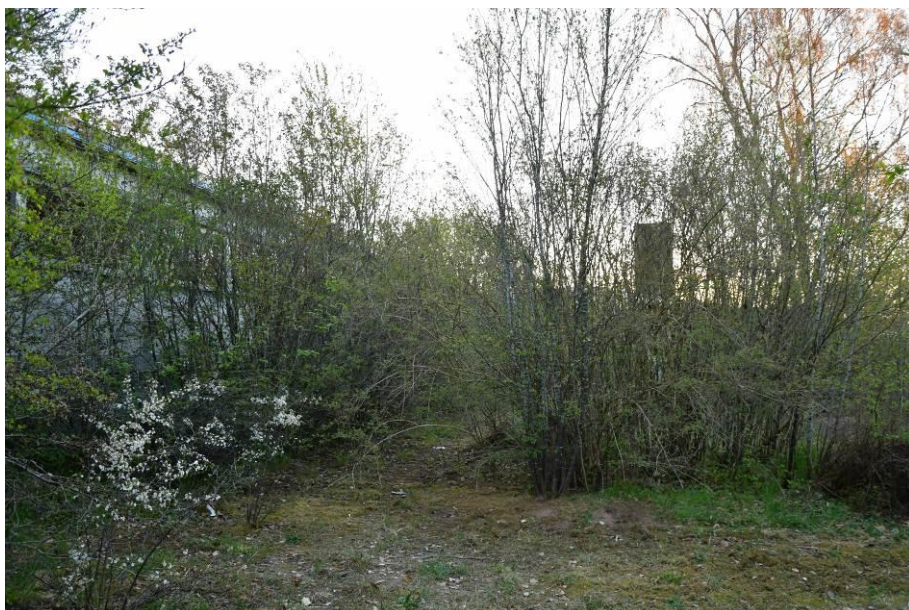
**Abbildung 4: Außenanlage mit aufkommenden Gehölzen nach Einstellung der Pflege im westlichen Bereich des Grundstücks.**

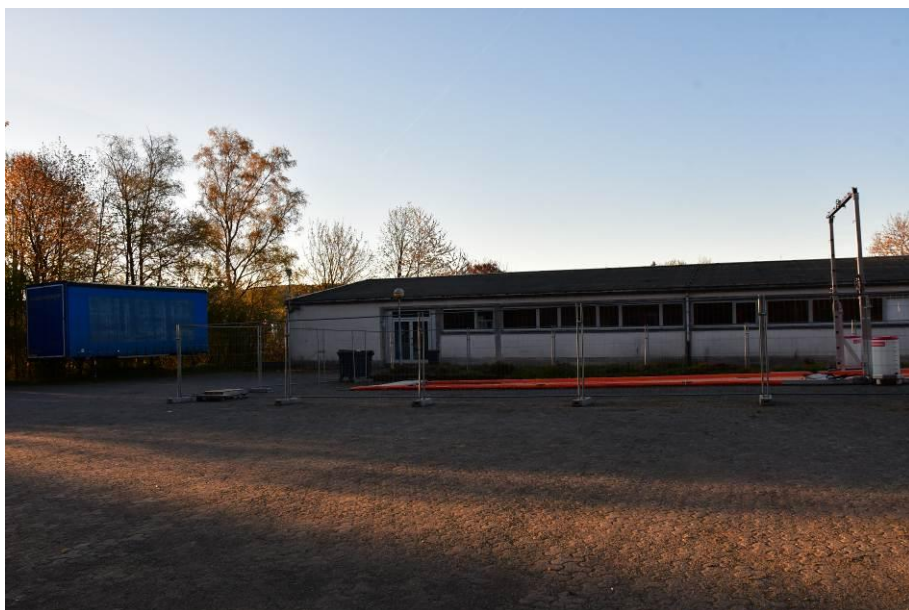
**Abbildung 5: Einrichtungen zur Eindämmung der afrikanischen Schweinepest auf dem ehemaligen Schulhof im Norden des Gebäudes.**

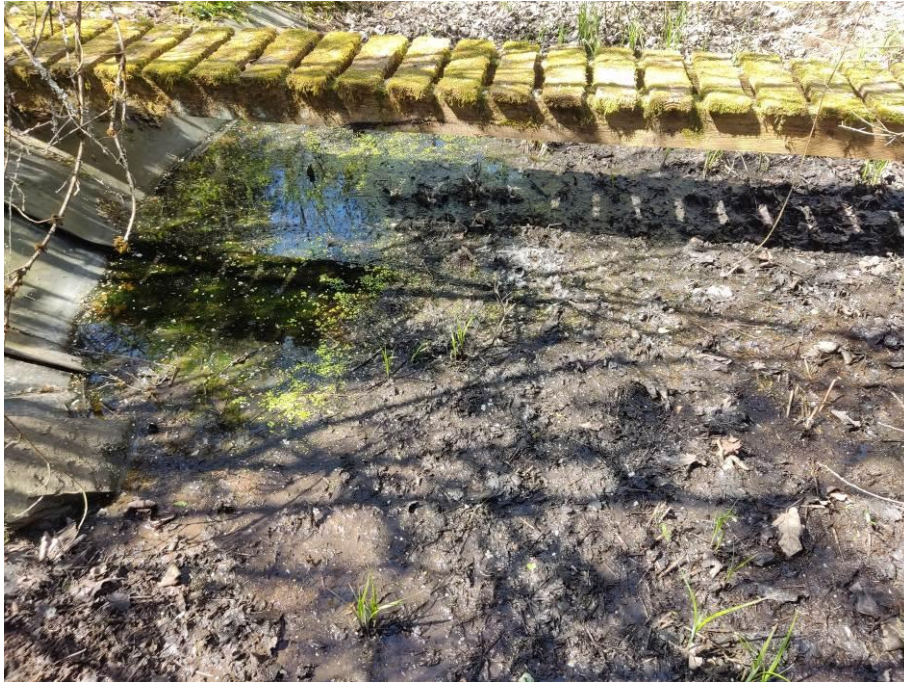
Ein mit Hilfe von Teichfolie künstlich angelegter Schulteich im westlichen Bereich des Geländes ist stark verlandet. Der Teich weist kein Habitatpotenzial für Amphibien auf (Abbildung 6).

**Abbildung 6: Stark verlandeter künstlich angelegter Schulteich ohne Habitatpotenzial für Amphibien im südlichen Bereich des Geländes.**

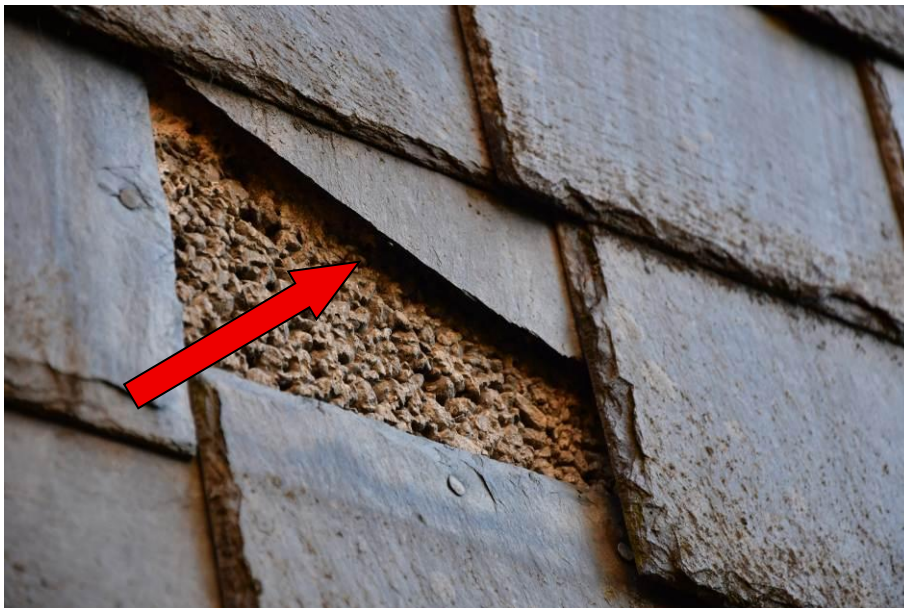
Im Rahmen der fledermauskundlichen Erfassungen und der Gebäudekontrolle konnten weder eine aktuelle Nutzung des Schulgebäudes durch Fledermäuse ermittelt noch Spuren, wie z.B. Kotpellets, gefunden werden. Sommerliches Quartierpotenzial für spaltenbewohnende Fledermausarten, wie z. B. der Zwergfledermaus, besteht vor allem hinter den senkrecht installierten Schieferplatten an den westlich und östlich ausgerichteten Fassaden des Gebäudes (Abbildung 7 und Abbildung 10) und hinter der Attika (Blechverkleidung des Flachdaches) des Gebäudes (Abbildung 8). Größere Lücken bestehen vor allem dort, wo die Platten bereits verwittern, abgebrochen sind oder sich Nägel lösen.

**Abbildung 7: Quartierpotenzial für spaltenbewohnende Fledermäuse hinter der schadhaften Schieferverkleidung an der westlichen Seite des Gebäudes.**

Um eine Verletzung bzw. Tötung von Individuen zu vermeiden, ist der Abriss des Schulgebäudes und die Entfernung der Gehölze aufgrund des Habitatpotenzials für Fledermäuse und Vögel grundsätzlich wie bereits vorgesehen auf die Zeit außerhalb der Brutzeit der Vögel und sommerlichen Aktivitätszeit der Fledermäuse vom **1. Oktober bis 28. Februar** zu beschränken.

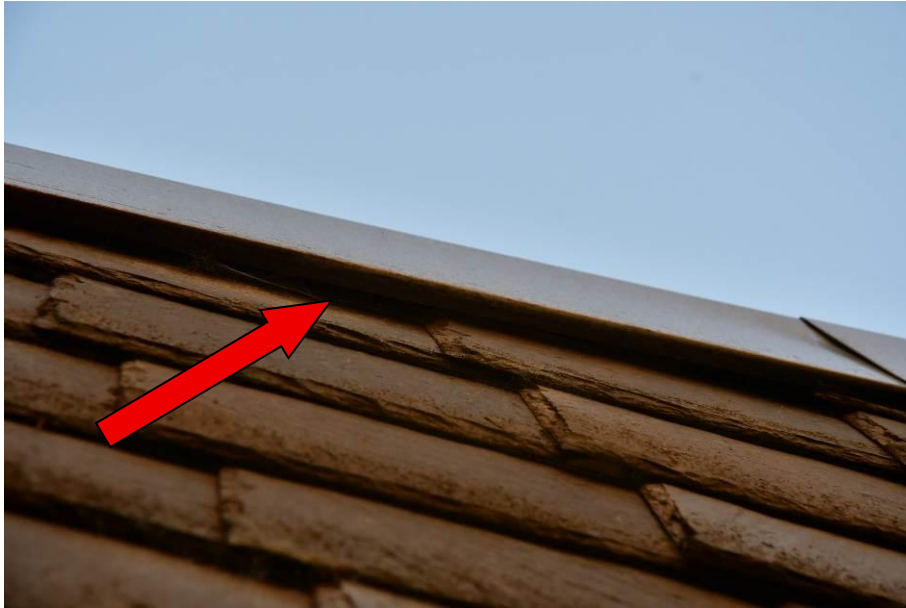
auch hier nicht. Im Rahmen der Gebäudekontrolle konnten keine Nester oder Kotsuren am Gebäude gefunden werden. Abgesehen davon besteht Brutplatzpotenzial v.a. hinter der Attika der Flachdächer (Abbildung 8). Eine aktuelle Nutzung der Gehölze als Brutplatz konnte im Plangebiet nicht ermittelt werden. Zwei aktuell nicht besetzte Vogelnistkästen hängen in zwei Bäumen ganz im Süden des Geländes (Abbildung 14 und Abbildung 15). Beide Bäume sollen im Rahmen der Abrissarbeiten nicht gefällt werden. Ein weiterer Vogelnistkasten lag am Boden und war daher nicht funktionsfähig.

**Abbildung 8: Quartierpotenzial für spaltenbewohnende Fledermäuse und Brutplatzpotenzial für Gebäudebrüter hinter der Blech – Attika am oberen Ende der verschieferten Außenfassade im Osten und Westen des Gebäudes.**

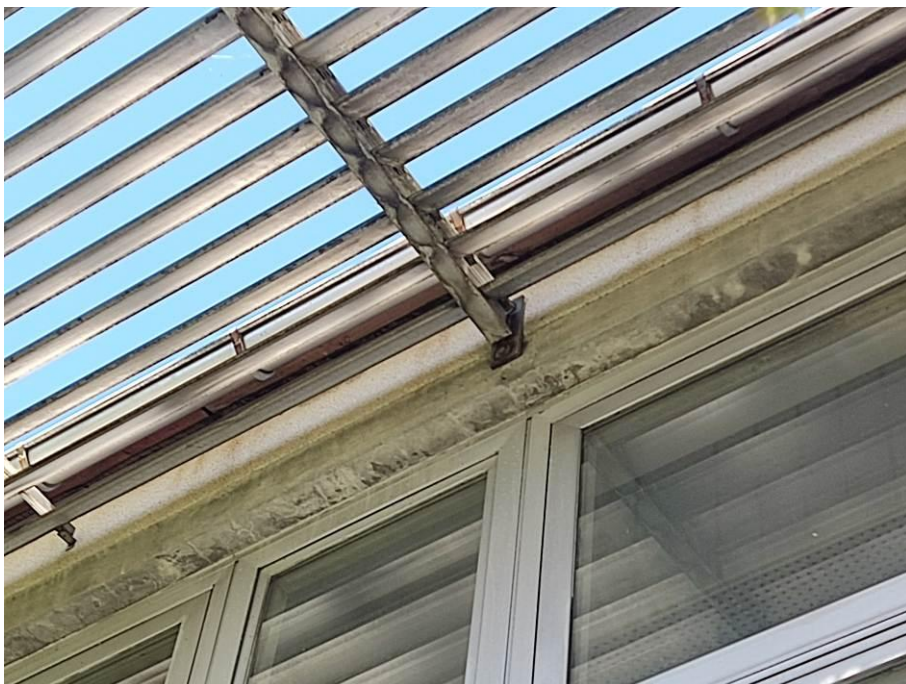
**Abbildung 9: Baulicher Sonnenschutz aus Aluminium-Lamellen oberhalb der Fenster.**

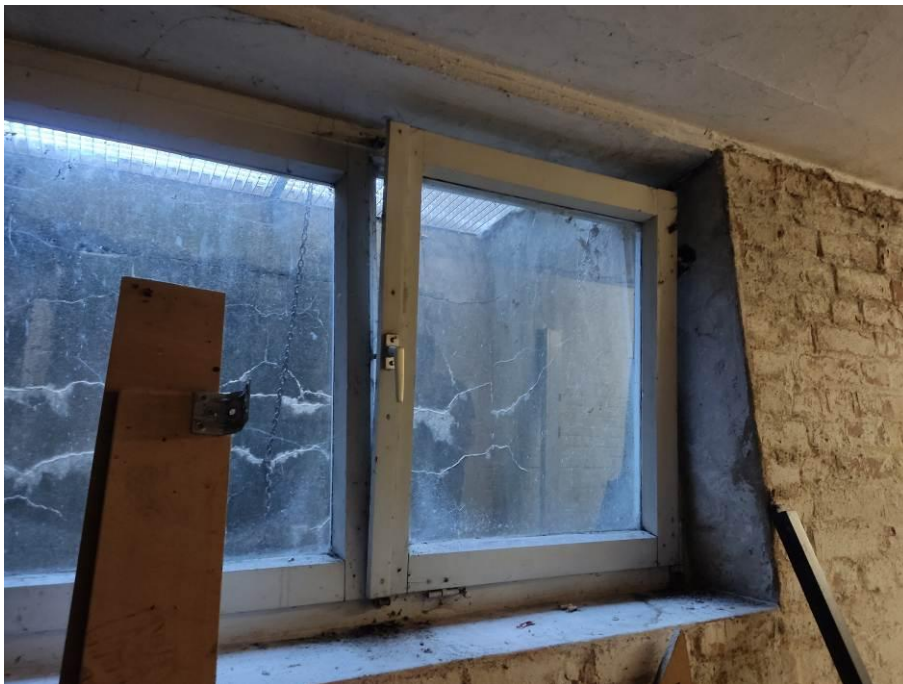
Mit Ausnahme eines Gebäudeteils verfügt das Gebäude über keinen Keller, ebenso gibt es keinen Dachboden. Bei dem Keller handelt es sich zum Teil um einen ehemaligen Bunker. Dieser weist eine grundsätzliche Eignung als Winterquartier für Fledermäuse auf. Aufgrund der fehlenden Verbindung nach draußen (Abbildung 11) haben die Fledermäuse allerdings keinen Zugang, so dass der Keller nicht nutzbar ist (Abbildung 12). Nach Aussage der Gemeinde Erndtebrück sind darüber hinaus alle Räume grundsätzlich verschlossen und das Innere des leerstehenden Gebäudes nicht zugänglich.

**Abbildung 11: Kellerfenster und Lichtschacht (mit Metallgitter abgedeckt).**

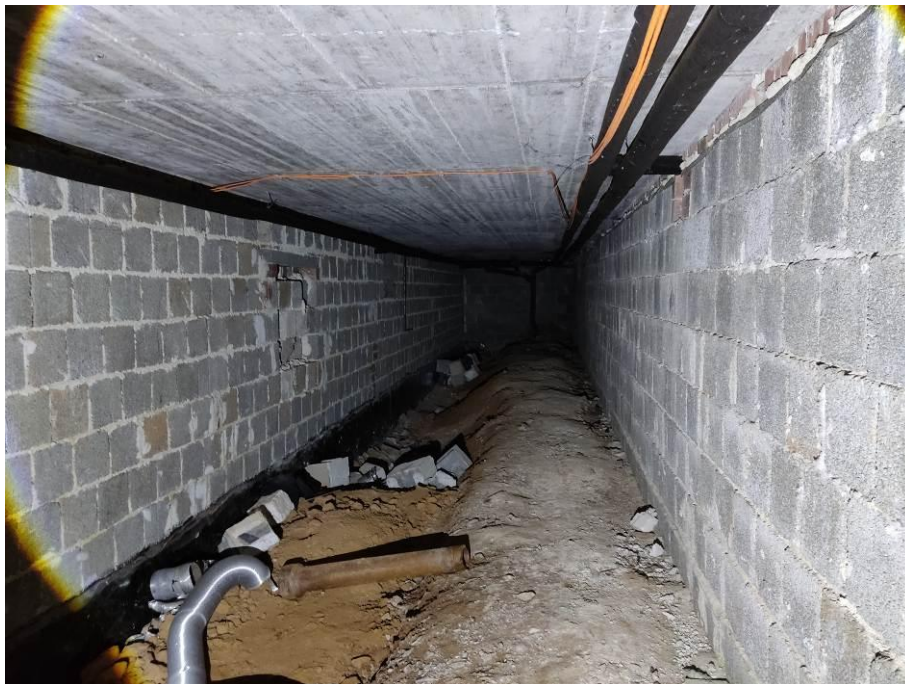
**Abbildung 12: Ehemaliger Bunker unterhalb eines Gebäudeteils.**

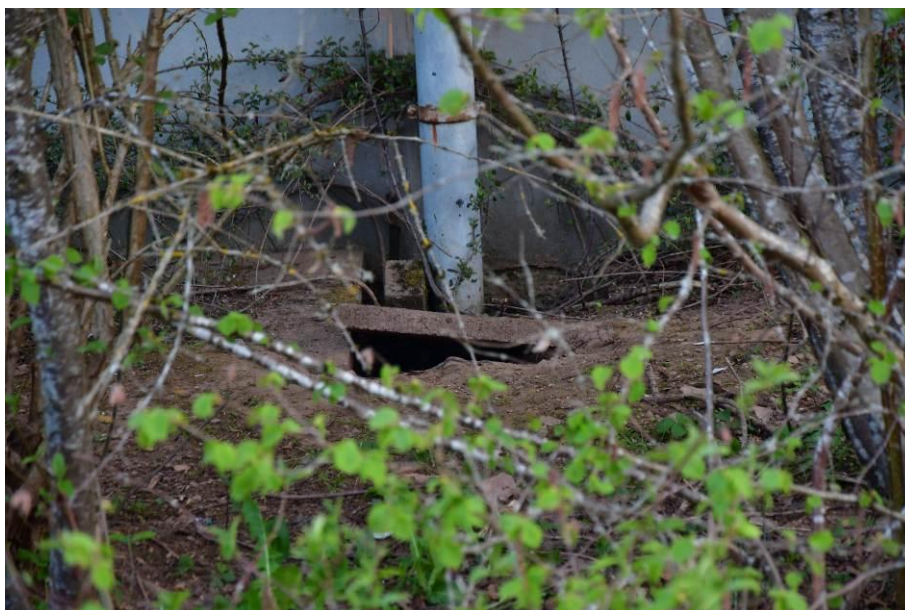
Im westlichen Innenhof des Gebäudes befindet sich ein Fuchsbau (Abbildung 13), der aktuell mit Füchsen und deren Welpen besetzt ist.

**Abbildung 13: Aktuell besetzter Fuchsbau im westlichen Innenhof des ehemaligen Schulgebäudes.**

Vor Beginn der Abrissmaßnahmen muss für den im westlichen Innenhof befindlichen Fuchsbau eine Pessimierung durchgeführt werden. Diese erfolgt erst sobald die Jungtiere nachweislich im

Spätsommer oder Herbst den Bau verlassen haben und der Bau nicht mehr besetzt ist. Im Herbst 2026 (ab 1. Oktober) sollte der Rückschnitt des Bewuchses im direkten Umfeld des Fuchsbaus erfolgen, um die Attraktivität des Baus zu senken. Weitere Eingriffsbereiche, die mit Gehölzen bestanden sind und sich potenziell für die Anlage eines Fuchsbaus eignen, sollten ebenfalls im Herbst 2026 entfernt werden, um der Anlage eines neuen Fuchsbaus im Eingriffsbereich entgegen zu wirken. Um die (Wieder-)Besiedelung des Baus zu verhindern, muss der Erdbau nach der Kontrolle auf einen aktuellen Besatz durch eine fachkundige Person (**ökologischen Baubegleitung**) im Zeitraum 1. Oktober bis 31. Dezember gezielt verschlossen werden. Die Vorgehensweise ist mit der Unteren Naturschutzbehörde abzustimmen.

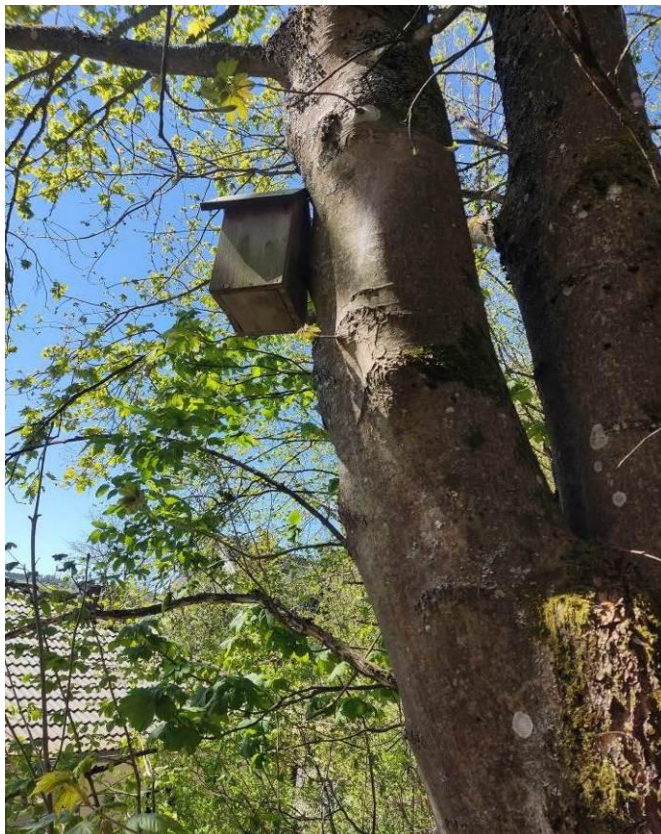
**Abbildung 14: Funktionsfähiger Nistkasten ohne Besatz im Süden des ehemaligen Schulgeländes.**

Der Erhalt der Vogelnistkästen im Süden des Grundstücks muss gewährleistet werden. Sollte es zur Fällung der Bäume kommen ist das Umhängen der Vogelnistkästen außerhalb der Brutzeit (1. Oktober bis 28./29. Februar) zwingend erforderlich.

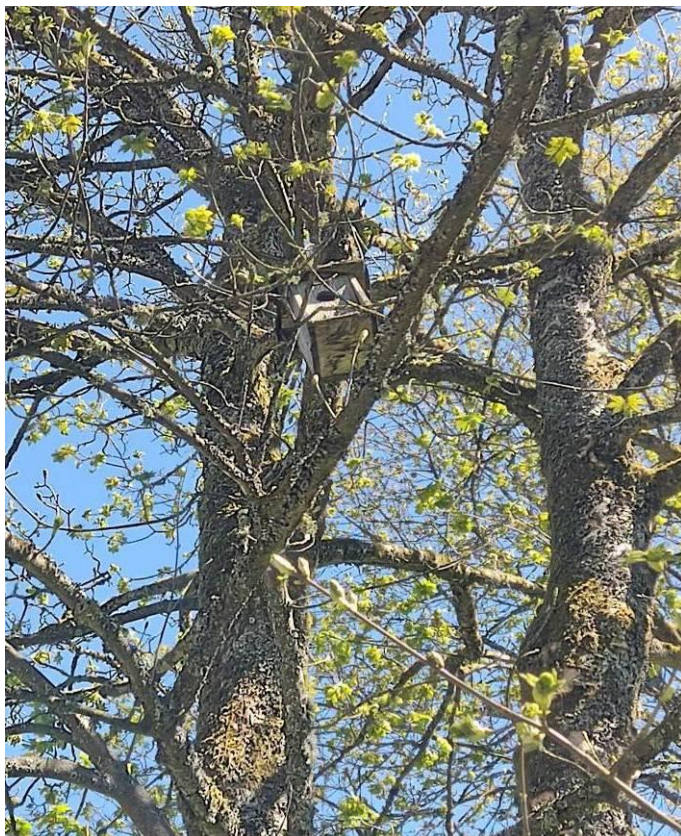
**Abbildung 15: Funktionsfähiger Nistkasten ohne Besatz im Süden des ehemaligen Schulgeländes.**
